環境試験による検証（検証事例）

実際の室内よりも厳しい環境を人工的に再現し、材料や構造の科学的検証を進めています。

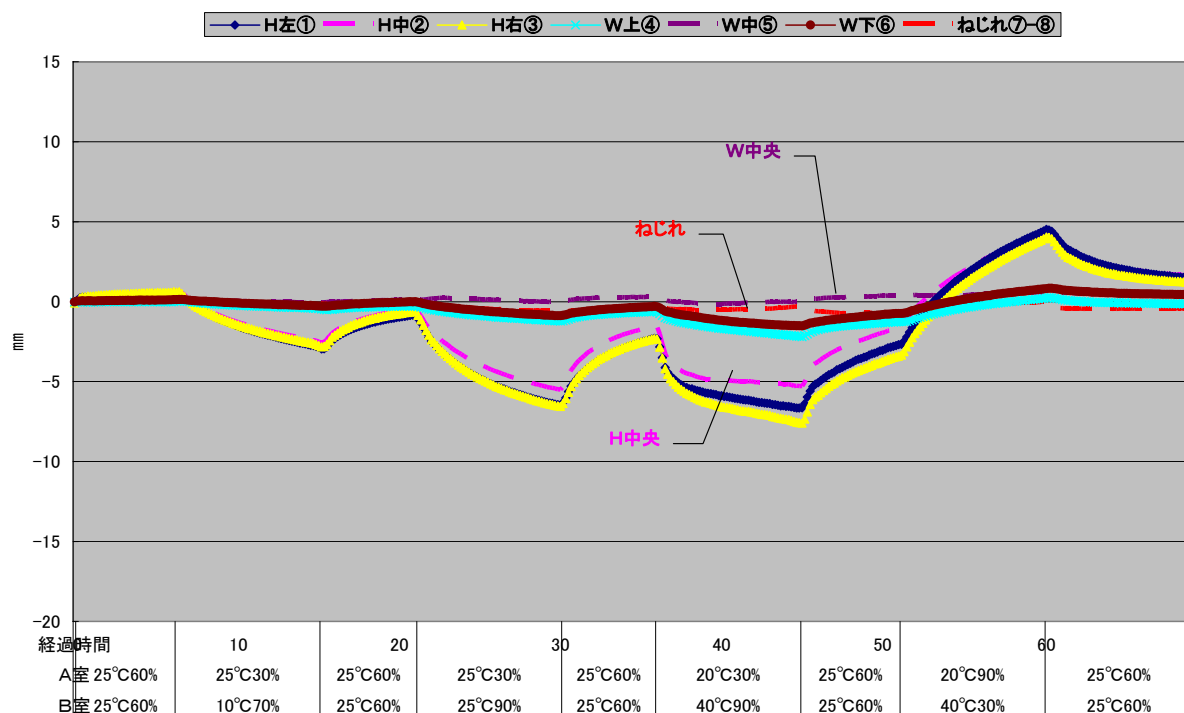
070219 杉無垢扉② パネル: 板戸 枠: 貼り合せ (木裏)

項目	内容	環境試験室
試験	環境試験	 
設定	内装プログラム A (社内試験 下記グラフ参照)	
計測機器	2室1体型環境試験室 (株式会社) 右写真	
計測内容	変位計 (9点) による反り検査 (運転中のみ)	
日時	2007年2月19日～2月22日	
場所	阿部興業株式会社山センター内	
仕様	試験の様子	
枠: 貼り合せ (表面: 木裏) パネル: 板戸 * 製造より時間の経過した扉にて試験 寸法: 2000×786×36	  A 室側	  B 室側

* 折れ線グラフは A 室側凸方向への反りをプラスとして表記します。
